SVEUČILIŠTE U ZAGREBU
FAKULTET STROJARSTVA I BRODOGRADNJE

Hrvoje Leko

Naslov rada na hrvatskom jeziku: **Analiza oštećenja alata za provlačenje aluminija**

Naslov rada na engleskom jeziku: **Fracture analysis of drawing die for aluminium**

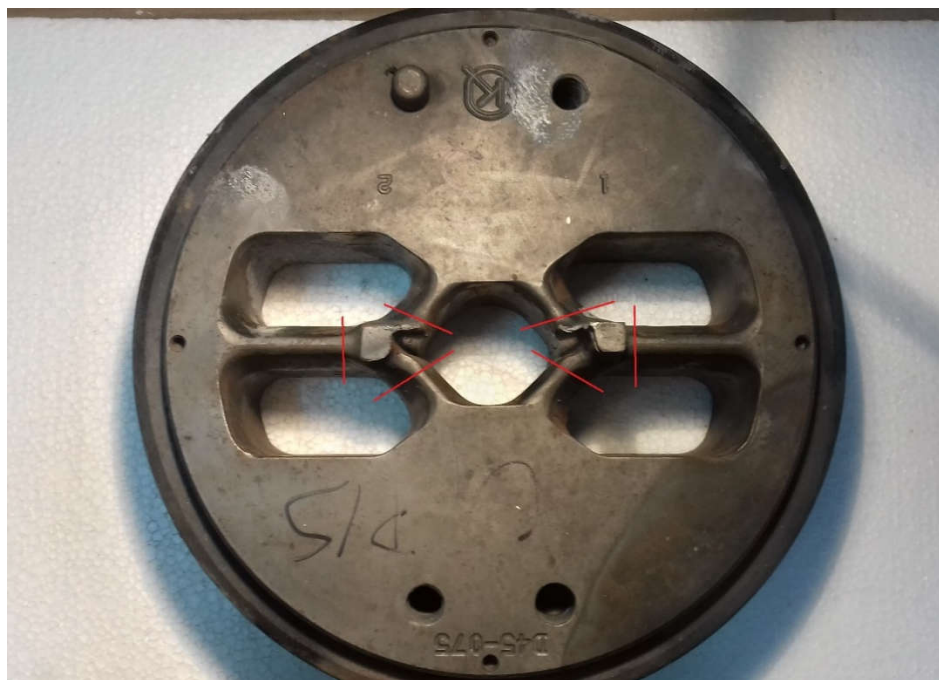
Slika 19. Mjesta izrezivanja uzoraka

Dijelovi sustava su numerirani, a pod 1 je ulaz vode pod visokim tlakom u rasponu od 280MPa do 690MPa, pod 2 se nalazi sapnica od safira, pod 3 abrazivni materijal, 4 cijev za miješanje, 5 je vodilica, 6 je vodeni mlaz a pod 7 je obradak. Na slici 19 prikazana su mjesta izrezivanja uzorka crvenim linijama.

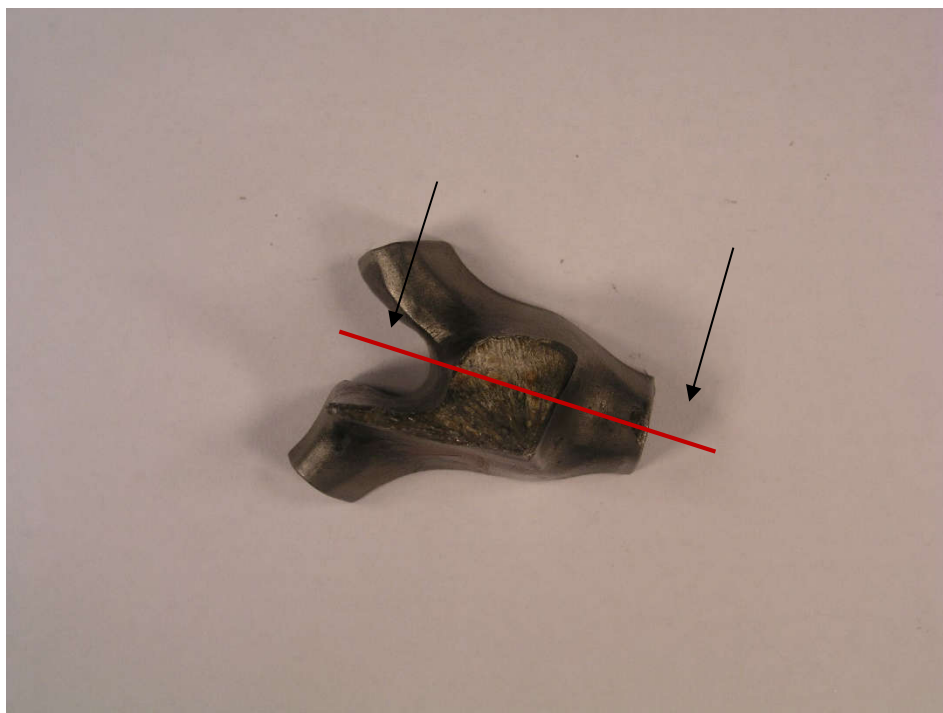
Slika 20. Uzorak 1

Na slici 20 prikazan je uzorak 1 izrezan iz vrha 1 nakon izrezivanja. Crvena linija označava liniju gdje je uzorak prerezan, dok strelice označavaju smjer analize uzorka.

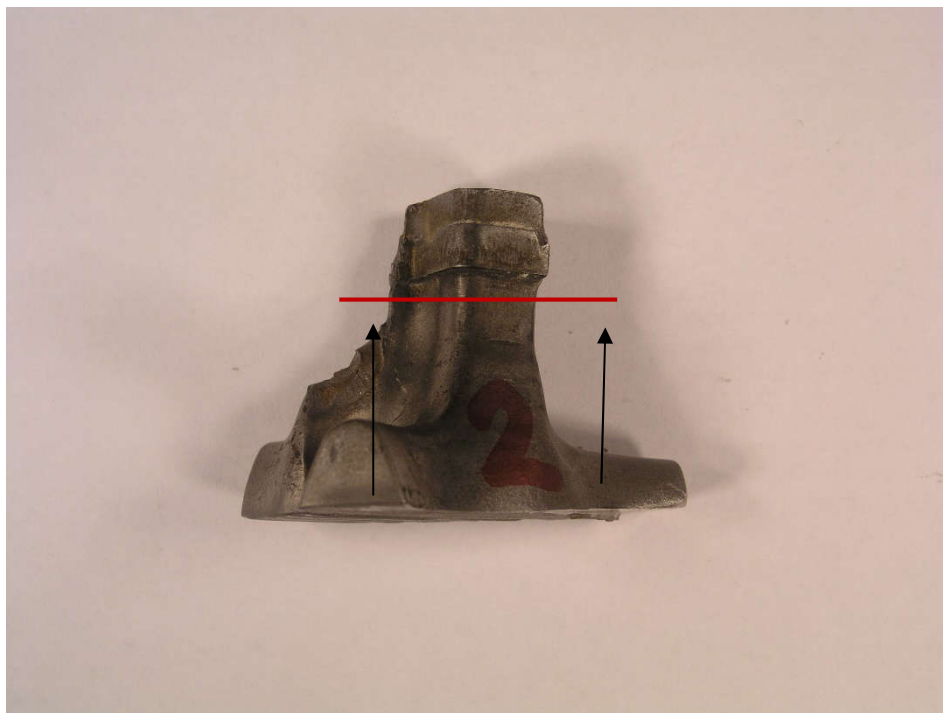
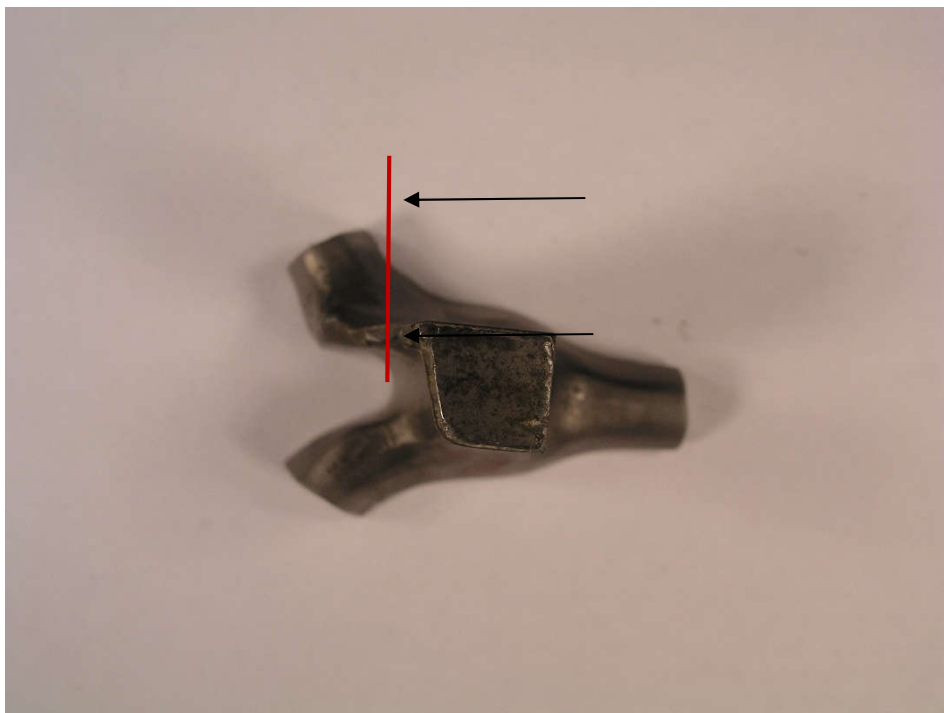
Na slikama 21 i 22 prikazan je vrh 2 iz kojega su izrezani uzorci 2 i 3. Kao i u prethodnom primjeru crvena linija označava liniju gdje je uzorak prerezan, dok strelice označavaju smjer analize.

Slika 21. Uzorak 2

Slika 22. Uzorak 2

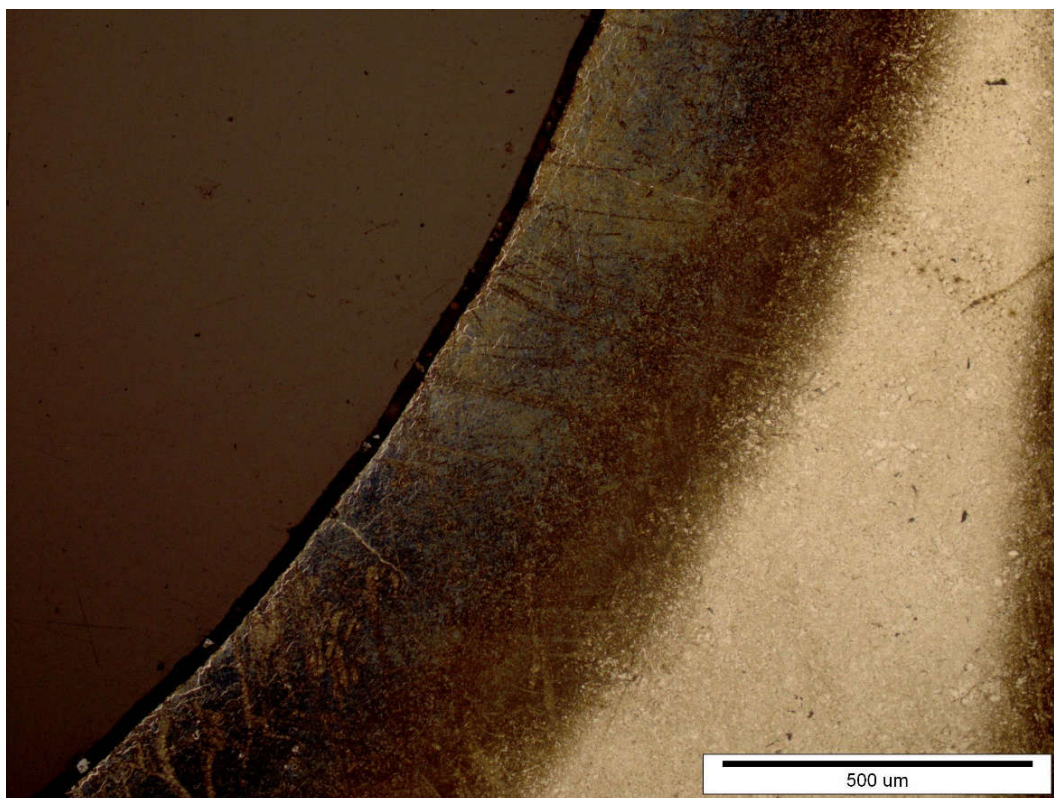
Slika 35. Uzorak 2- nitrirana površina

Kao i na uzorku 1 nisu uočena nikakva oštećenja u jezgri uzorka kao ni greške koje bi dovele do mogućeg uzroka loma. Mikrostruktura materijala je popušteni martenzit s karbidima. Nadalje potrebno je analizirati rub uz samo oštećenje drugoga vrha da bi se dobio uvid u eventualni uzrok loma. Na slici 35 prikazan je vrh neposredno ispod prijelomne površine drugog vrha.

Kao i prilikom analize ostalih uzoraka nije uočene greške u strukturi materijala koje bi ukazivale na uzrok loma.

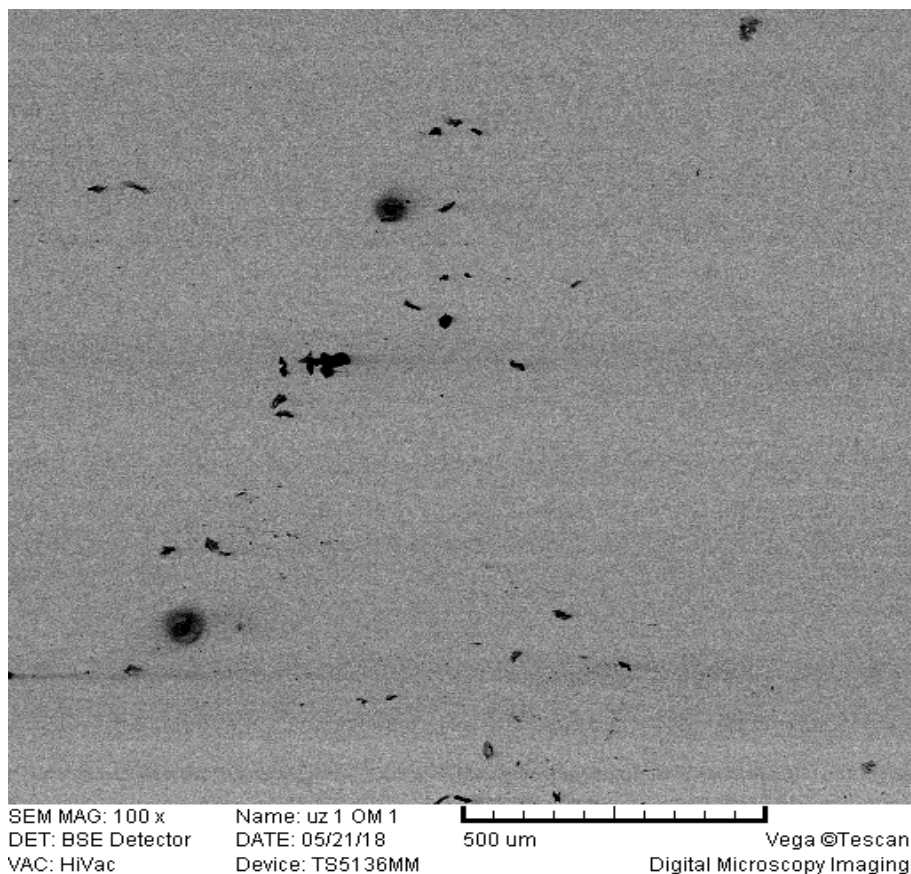
Slika 46. Jezgra uzorka 1, SEM

Korištenjem BSE detektora vidljive crne mrlje koje mogu ukazivati na prisutnost pogrešaka u osnovnom materijalu koje bi mogle dovesti do loma alata. BSE detektor (backscatterd electrons) prikazuje razlike u kemijskom sastavu promatranog uzorka. Da bi se utvrdilo je li riječ o takvim greškama potrebno je promotriti taj dio pri drugom povećanju kao i promijeniti detektor koji proizvodi sliku. Na slici 47 prikazan je isti uzorak pri promjeni povećanja i detektora na SE detektor.

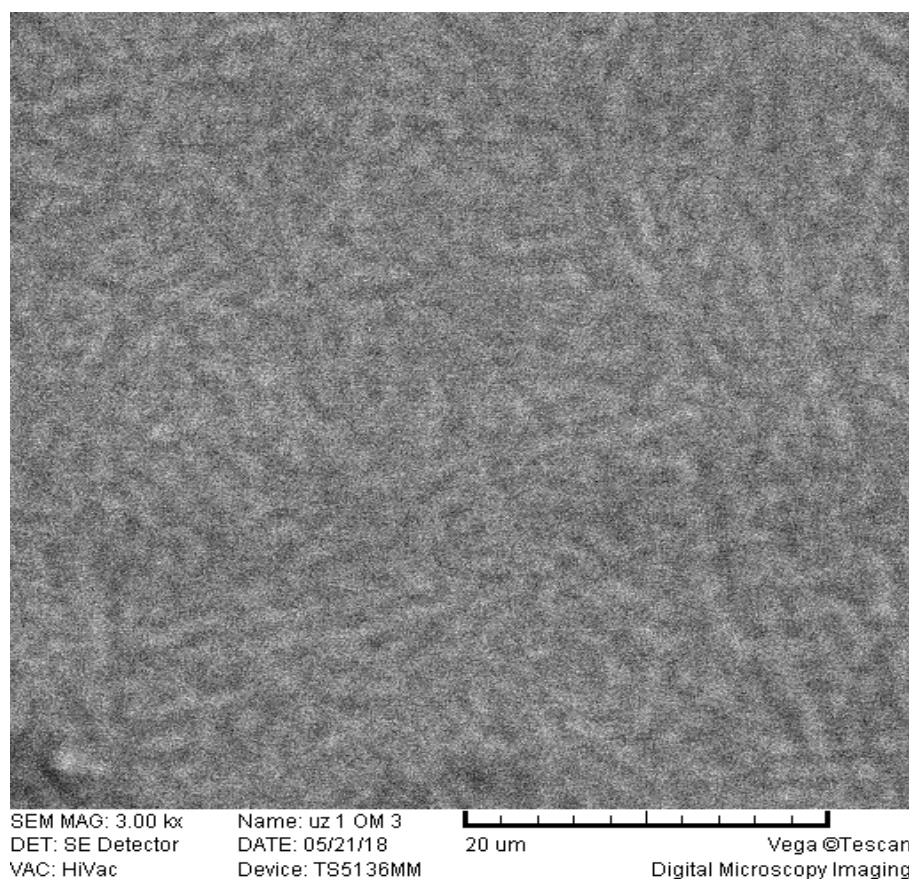
Slika 48. Jezgra uzorka 1 bez uočenih mogućih grešaka, SEM

Promjenom detektora na detektor sekundarnih elektrona, koji prikazuje topografiju površine uzorka, ustanovljeno je da sama greška nije u materijalu već je površina uzorka kontaminirana stranim česticama, a nisu uočene nikakve greške koje bi mogle dovesti do loma alata. Na slici 48 prikazan je površina osnovnog materijala na kojoj nisu vidljive nikakve greške.
